ELIO DUSSO

Elio Dusso IL CANEVON DI VALVASONE Una cupola sotterranea con volta ad ombrello e nicchie a raggera

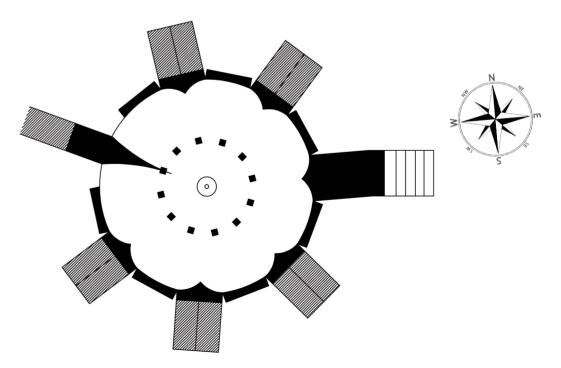
Disegno in pianta del Canevon e la disposizione a raggera delle sue nicchie.

Nella cupola e nella parete circolare, sono ricavate 7 nicchie a raggera con volta a botte, 6 delle quali ad arco leggermente acuto della larghezza massima e altezza dall'attuale pavimento di cm 160 e della profondità (non perfettamente rilevabile) dal punto di incisione sulla volta della cupola di circa cm 200; la settima nicchia, più stretta e più alta, della larghezza di cm 100, era l'antica via di accesso.

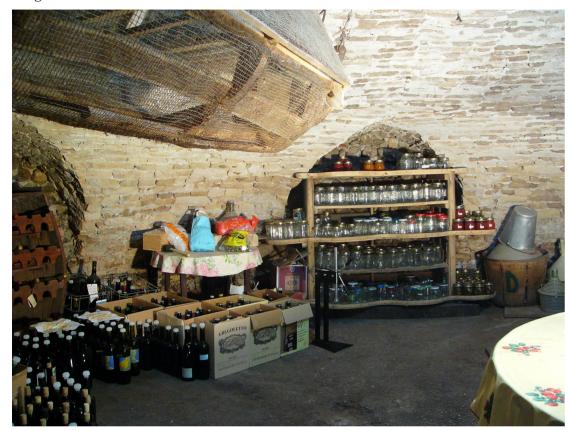
Vista delle nicchie adibite a deposito vini.

Cinque delle 6 nicchie sono state chiuse da un corso di pietre di fiume a circa cm. 15 di profondità nel muro, per consolidamento e riconversione della struttura; una sola è rimasta aperta e serve da accesso odierno alla struttura sotterranea attraverso una scala discendente dal piano esterno. Sulle pareti si può rilevare la sua originaria lunghezza.

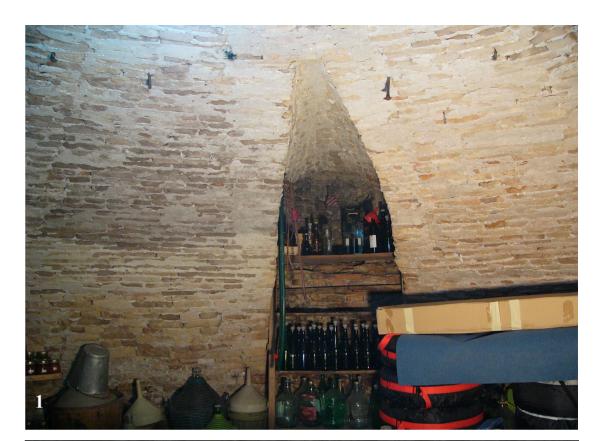
Nelle pagine precedenti: 1- La vecchia via di uscita (a cavallo?) verso l'esterno.

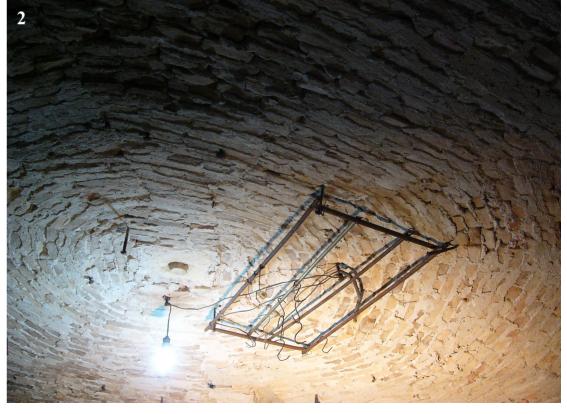
- 2- La conformazione della volta ad arco ribassato.
- 3- Sviluppo lineare delle 14 nicchie all'interno della cupola. La linea superiore indica il livello del pavimento attuale.
- 4- Esempio assonometrico semplificato del visibile all'interno della cupola.
